EVALUER LA QUALITE DES EAUX DE LA SLACK Campagne 2016

Journée Connaissance au service de l'action - Mardi 3 octobre 2017 – LILLIAD

AGENCE DE L'EAU
ARTOIS - PICARDIE

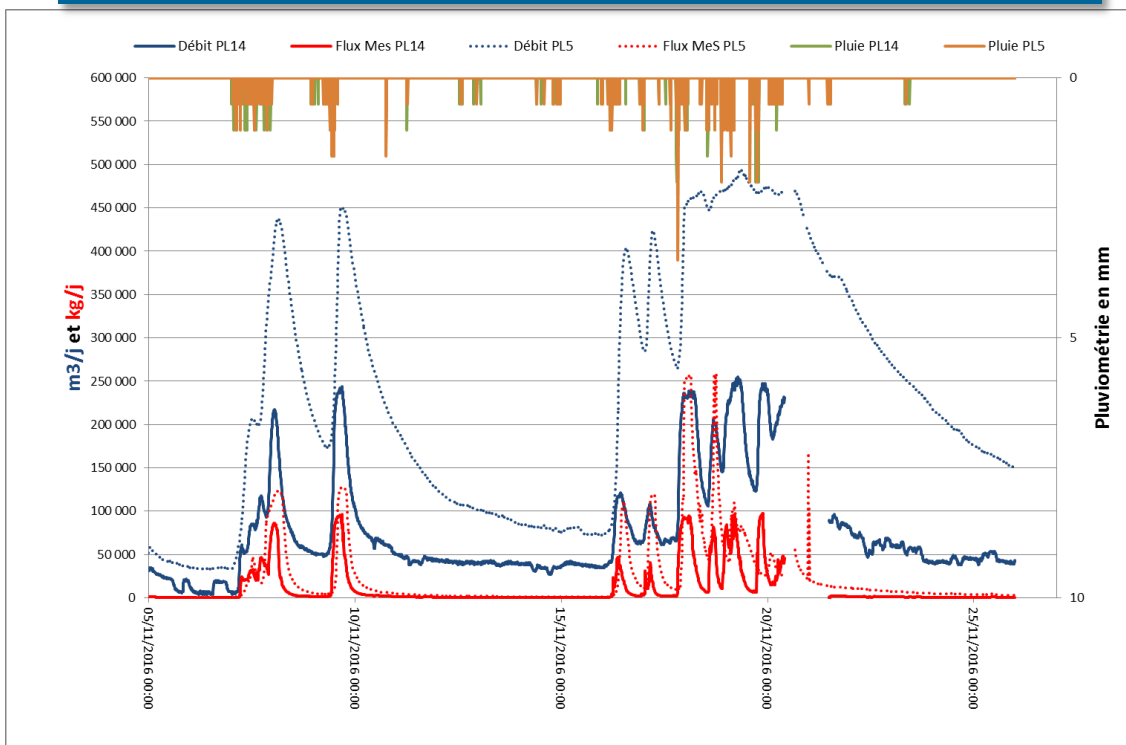
Débit / Concentration et flux en MeS / Pluie
du 05 au 25 novembre 2017

- Le débit et le flux de MeS sont plus important sur la Slack que sur le Bazinghen

⇒ **PL14** : Flux maximal de **97 T/j** de MES et flux moyen journalier de **11 T/j**

⇒ **PL5** : Flux maximal de **259 T/j** de MES et flux moyen journalier de **23 T/j**
