# Profil de vulnérabilité des eaux de baignade

Date d'élaboration du profil : Avril 2011  
Prochaine révision du profil : Avril 2015

## Baignade Centre Plage Audinghen

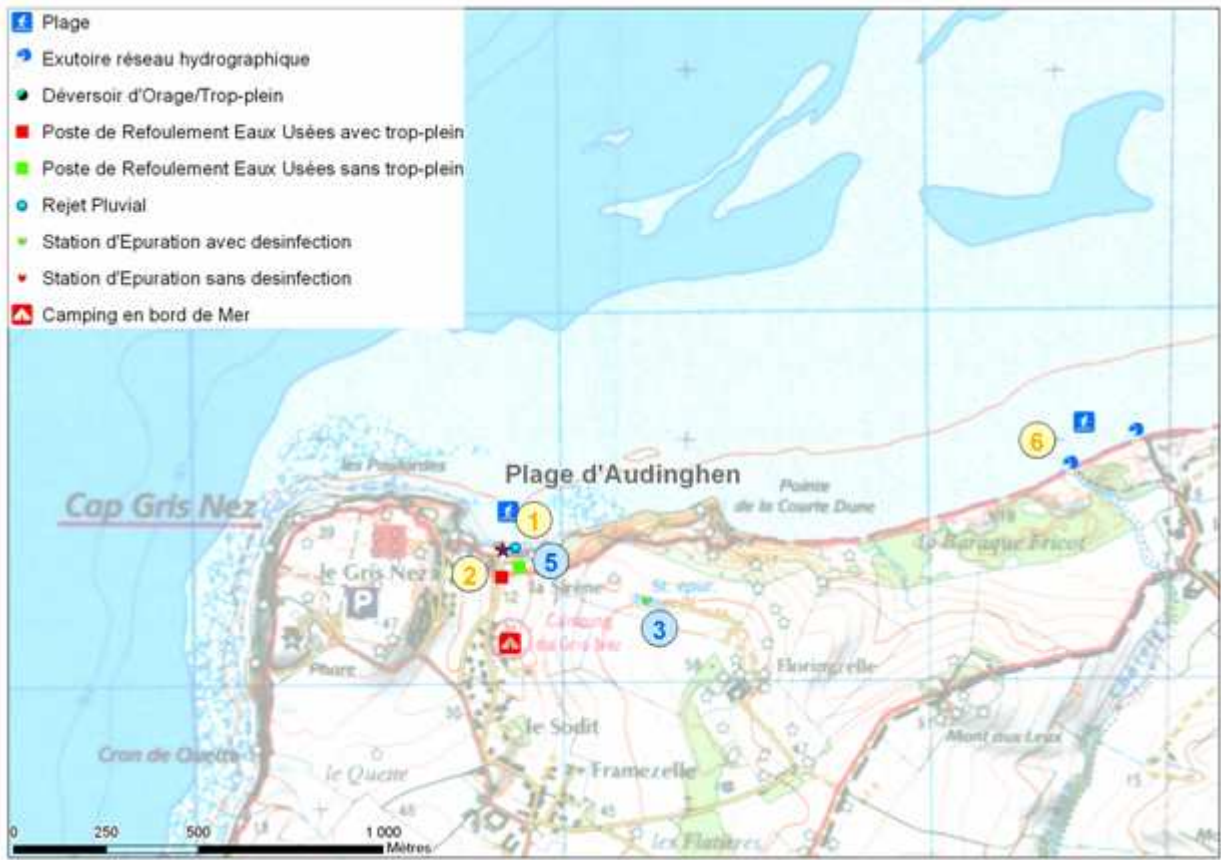
### Localisation de la baignade et des principales sources de contamination

### Principales sources de pollution

| N° | Rejets | Fréquence | Risque | Actions |
|---|---|---|---|---|
| 1 | Rejet pluvial Cap Gris-Nez | Temps de pluie | Moyen | 1, 2, 3, 4 |
| 2 | Trop-plein du poste de refoulement principal EU de la Plage | Fortes pluies | Moyen | 1, 3 |
| 6 | Rejet du ruisseau du Chatelet et des Anguilles | Permanent | Moyen | 1, 2, 4 |
| 3 | Station d'épuration Griz Nez | | Faible | |
| 5 | Poste de refoulement Eaux Usées les Sirènes | Débordement en cas de panne | Faible | |

1. Contrôle et mise en conformité des branchements des particuliers et des campings
2. Contrôle des dispositifs d'assainissement non collectif
3. Autosurveillance du trop-plein du poste de refoulement de la Plage
4. Maîtrise des rejets pluviaux – Techniques alternatives
