ÉTUDE DE LA QUALITÉ DES EAUX SUR LE BASSIN VERSANT DE LA SLACK

Novembre à décembre 2015

Rapport de Campagne novembre – décembre 2015

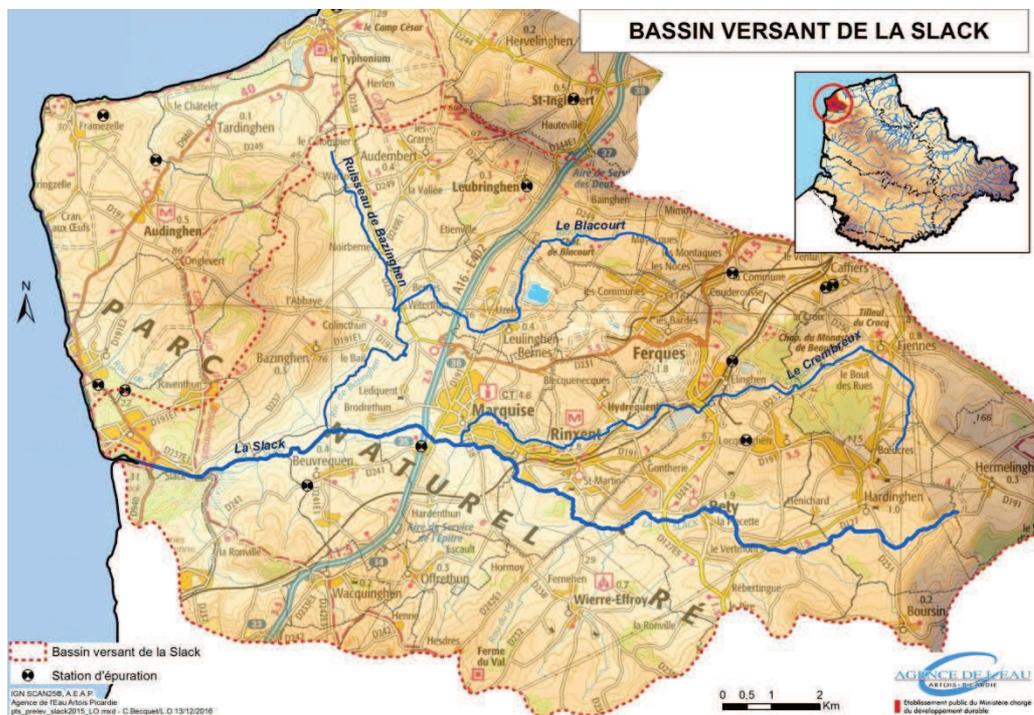
Figure 1 - Carte situant la Slack

- le ruisseau du Crembreux en amont,
- le Bazinghen dans lequel conflue le Blacourt (voir *Figure 1* et *Annexe 1* pour plus de détails).

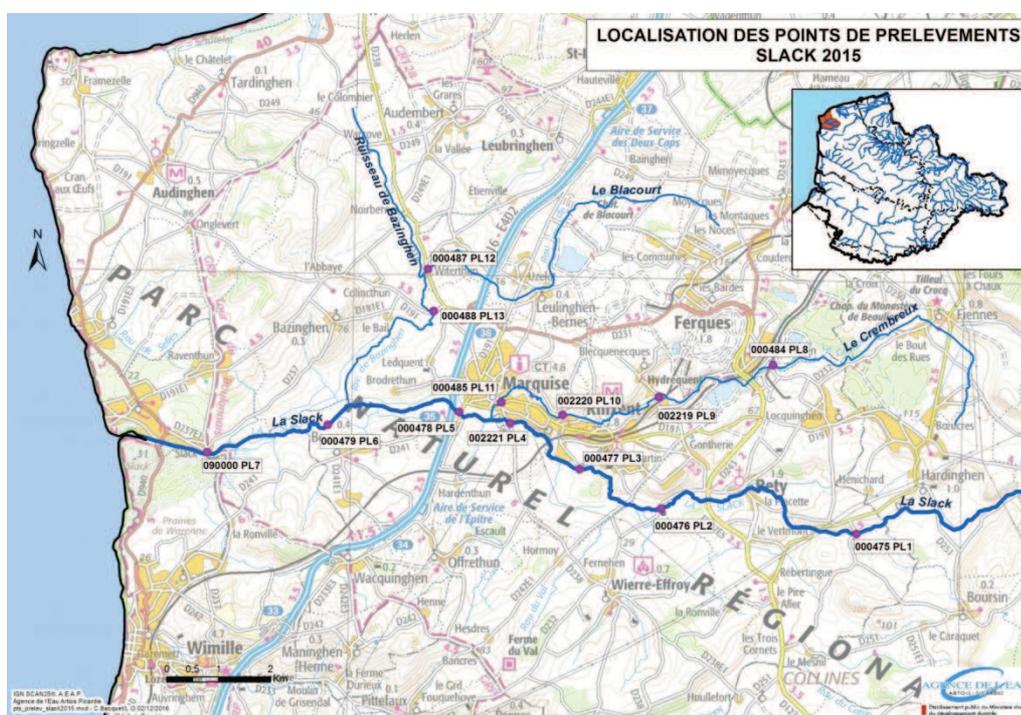
Figure 2 - Carte situant les points de prélèvement sur la Slack et ses affluents

Chaque point du profil en long est localisé sur un fond de carte provenant du site geoportail, où le réseau hydrographique a été mis en évidence.

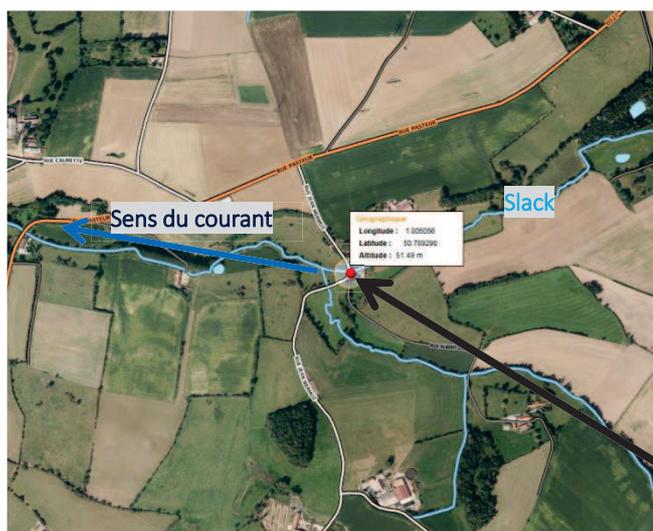
PL1_000475

Ce point est le plus en amont de la zone d'étude et permet de rendre compte des apports éventuels de la nappe. Il se situe dans un bassin versant faiblement urbanisé mais fortement agricole. La Slack est essentiellement bordée par des champs. L'assainissement est de type non collectif avec une possibilité de rejet direct d'eau domestique dans le cours d'eau. Le code de cette station est 000475.

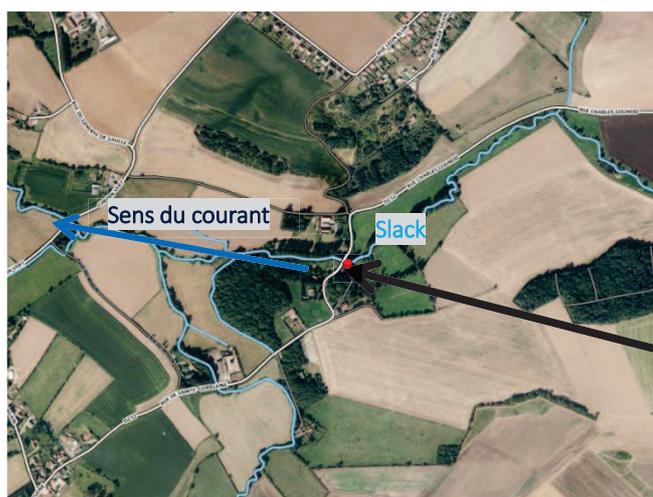
PL2_000476

Ce point est situé en amont de la commune de Rinxent. La Slack a traversé le bourg de Réty, mais la zone est toujours faiblement urbanisée et fortement agricole. Le code de cette station est 000476.

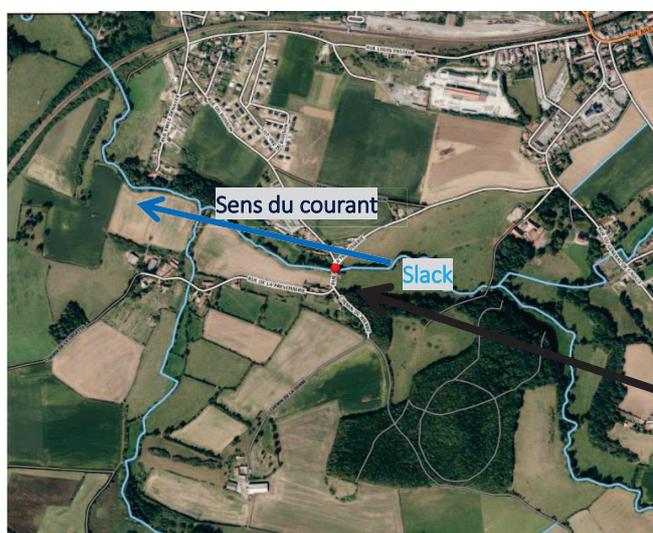
PL3_000477

Ce point est situé à Rinxent. La zone est urbanisée et agricole. En comparant les points PL2 et PL3, il permet de connaître une partie de l'impact de la ville de Rinxent qui compte 2 900 habitants.

La station débitmétrique ES105710 de la DREAL est positionnée sur ce point.

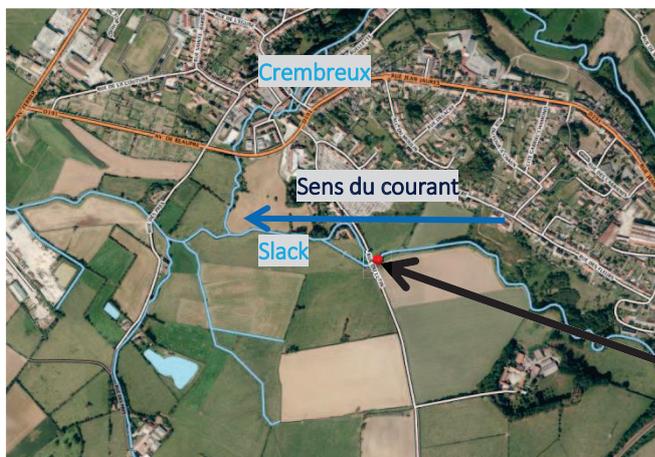
PL4_002221

Ce point de prélèvement se situe à Marquise, ville de 5 200 habitants. Situé avant la confluence avec le Crembreux, il permet de déterminer l'impact des habitations en comparant les points PL3 et PL4. Le code de cette station est 002221.

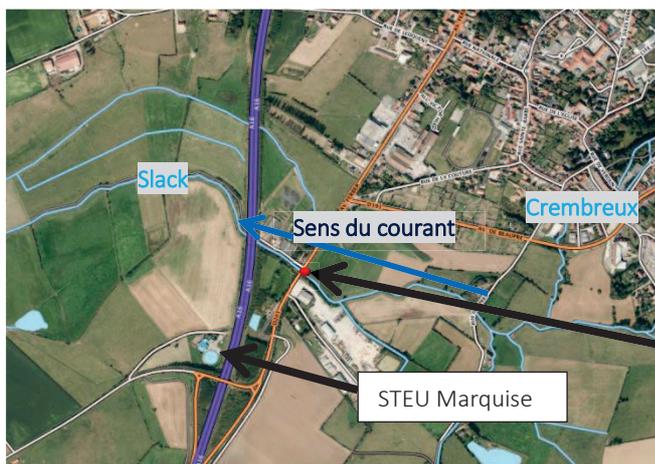
PL5_000478

Ce point est situé après la confluence avec le Crembreux et permet de déterminer l'influence de la Slack amont et du Crembreux. Le code de cette station est 000478.

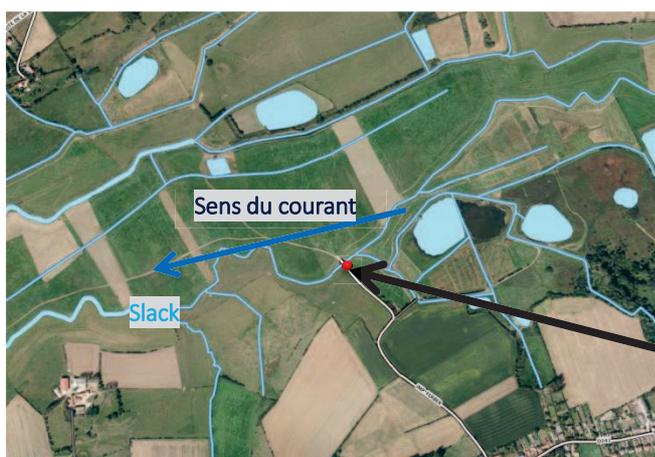
PL6_000479

Ce point est situé après la station d'épuration de Marquise, et permet de déterminer l'impact de la STEU en comparant les points PL5 et PL6 et l'apport du Bazinghen. Le code de cette station est 000479.

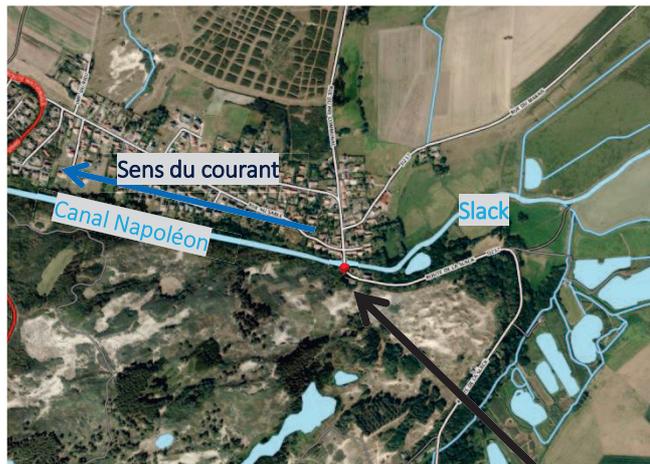
PL7_090000

La Slack est canalisée depuis la fin du XVIII^e siècle, en amont de son estuaire sur une portion d'un kilomètre. C'est le canal Napoléon. Le point PL7 est un point de contrôle de l'agence de l'eau et se situe au départ du canal Napoléon. Il permet d'identifier les apports à la mer de l'ensemble du bassin versant de la Slack et de ses affluents. A noter qu'une porte s'ouvre et se ferme en fonction des marées en aval de ce point. Quand la marée monte la porte se ferme et inversement quand la marée descend. Le code de cette station est 090000.

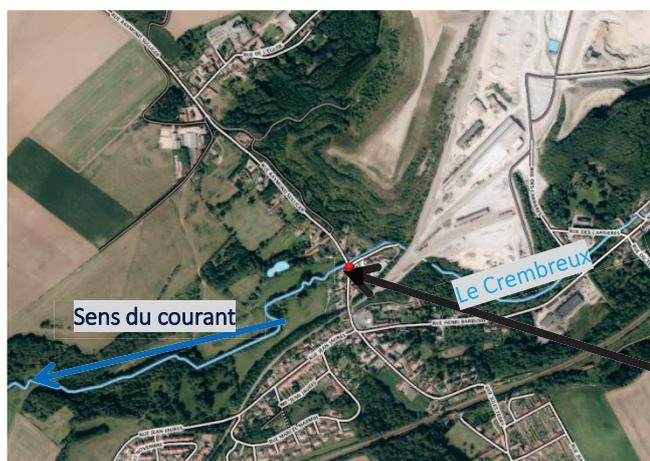
PL9_002219

Ce point est situé en aval du bassin carrier de Marquise. Comparé au PL8, il permet de mettre en valeur l'impact des carrières. Le code de cette station est 002219.

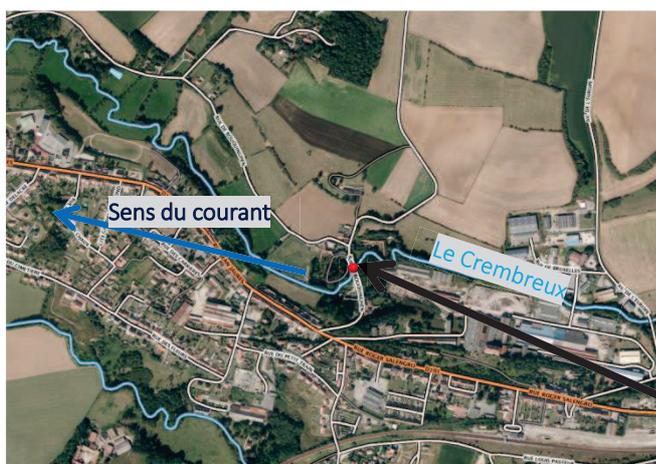
PL10_002220

Ce point est situé à l'entrée de l'agglomération de Marquise et en aval de Rinxent. Pour cette dernière, ce point permet de rendre compte de l'autre partie de l'impact de Rinxent. La zone est urbanisée et agricole. Le code de cette station est 002220.

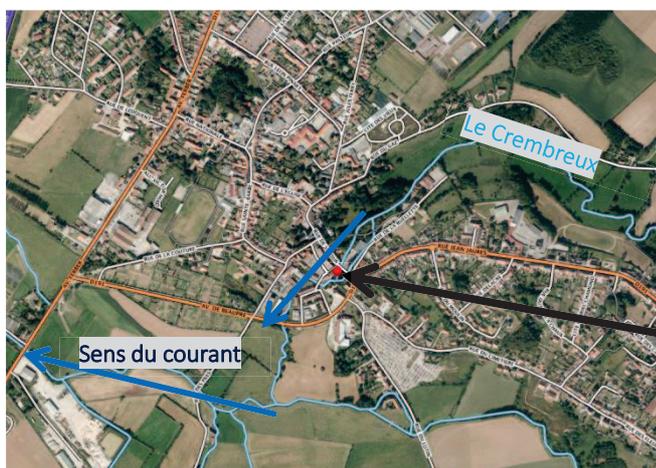
PL11_000485

Ce point est situé en zone urbanisée sur le Crembreux à Marquise. Localisé juste avant la confluence avec la Slack, il permet d'évaluer l'état du Crembreux. Le code de cette station est 000485.

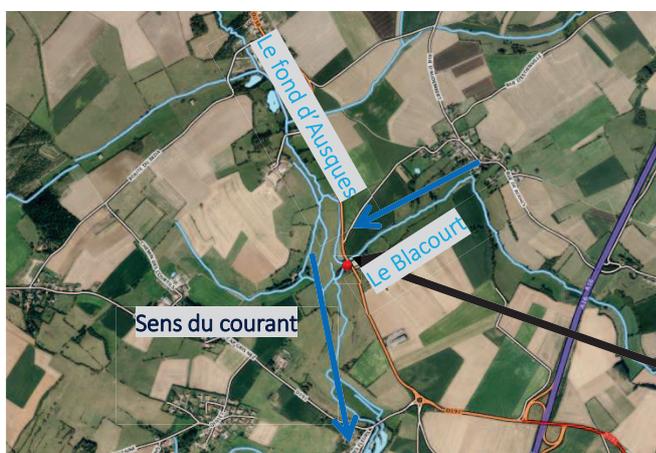
PL12_000487

Ce point est localisé en zone rurale sur le ruisseau du Blacourt. Il permet d'évaluer l'impact de l'agriculture et du bassin carrier de Marquise situés en amont. Le code de cette station est 000487.

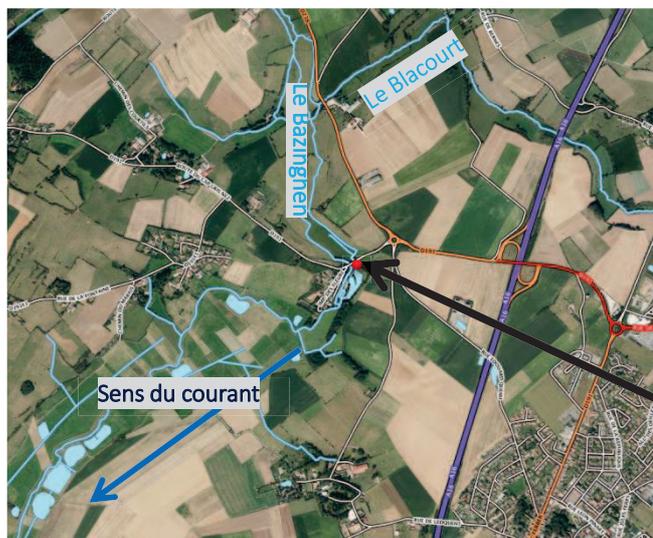
Ce point est situé en zone rurale sur le Ruisseau du Bazinghen. La zone est agricole avec des coteaux plus prononcés. Le code de cette station est 000488.

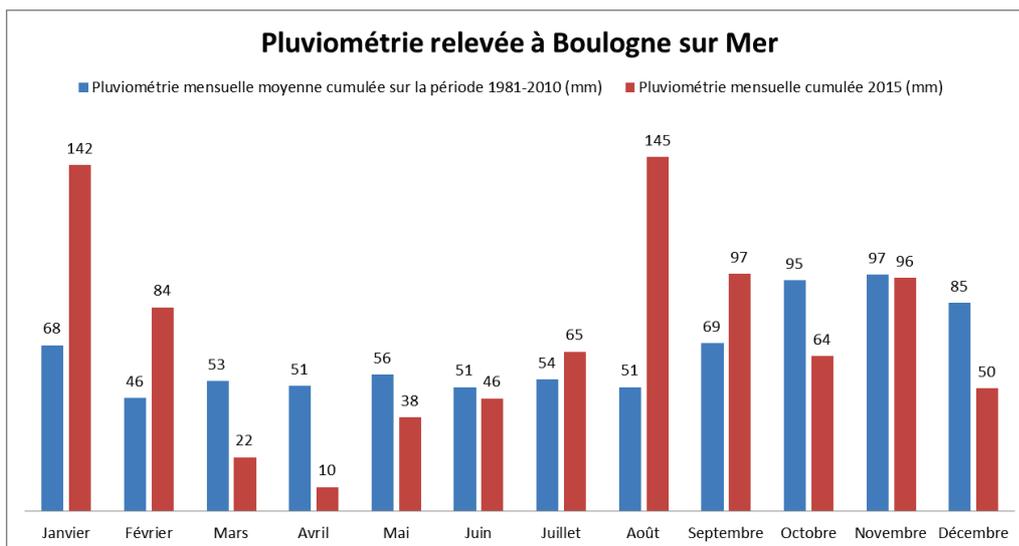
La campagne d'étude 2015, se situe sur un mois de novembre normal et un mois de décembre plutôt en déficit hydrique.

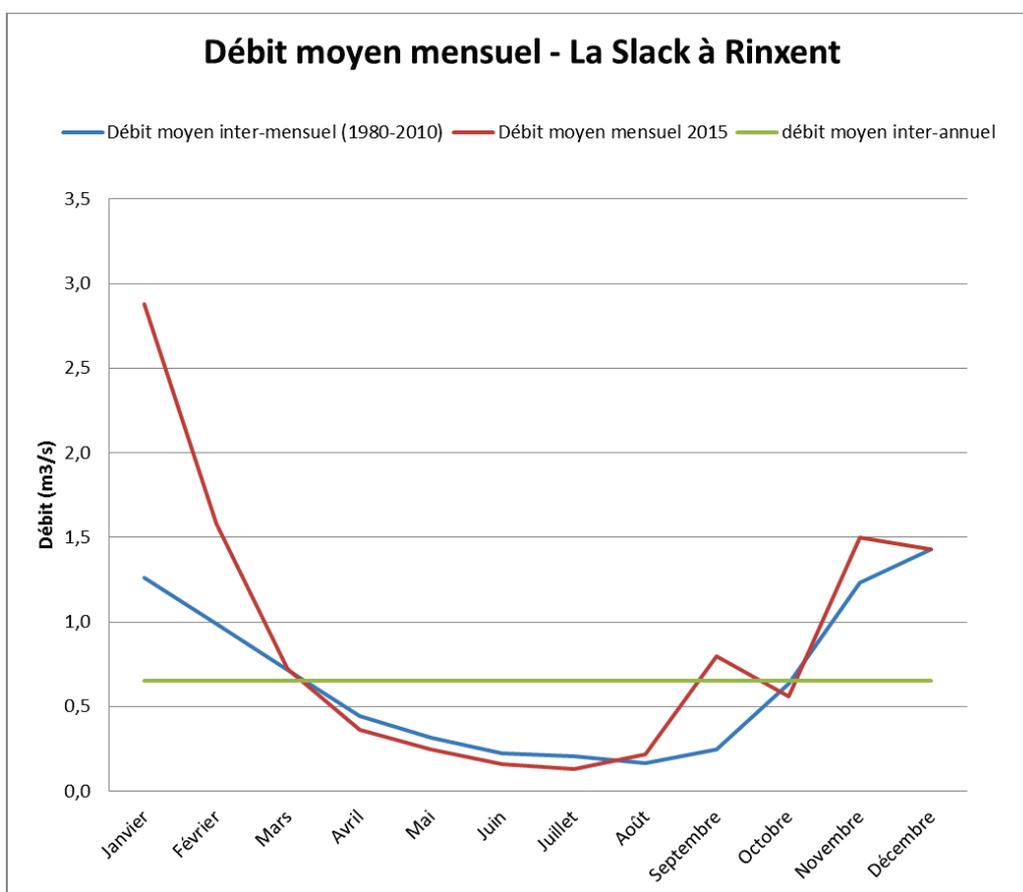
Les données débitométriques montrent une campagne hivernale "normale" : les débits de la Slack en novembre et décembre 2015, varient dans des valeurs moyennes rencontrées pour tous les mois de novembre et décembre depuis 1980.

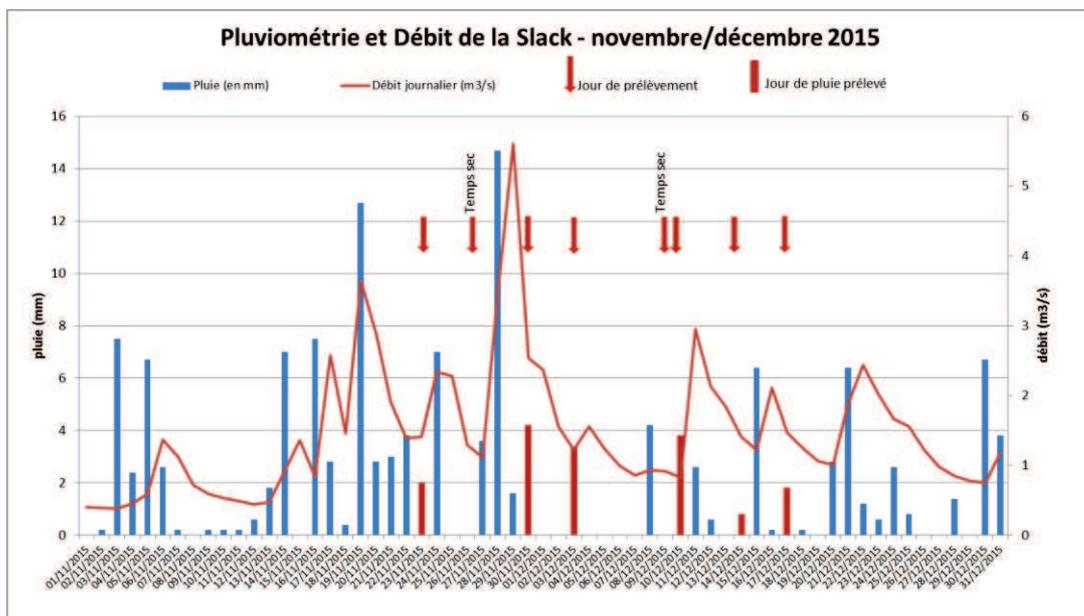
Sur le graphe ci-dessous, les prélèvements de la campagne, représentés par les histogrammes rouges (■) identifient deux jours secs (les 26/11 et 9/12) et six jours de petites pluies.

Il est à noter que les pluies de veille de prélèvements sont influentes et deux dates se distinguent :

- le 23/11, qui accumule 4 jours de pluie avant,
- le 30/11, qui accumule 3 jours de pluie les jours précédents avec un fort pic l'avant-veille.

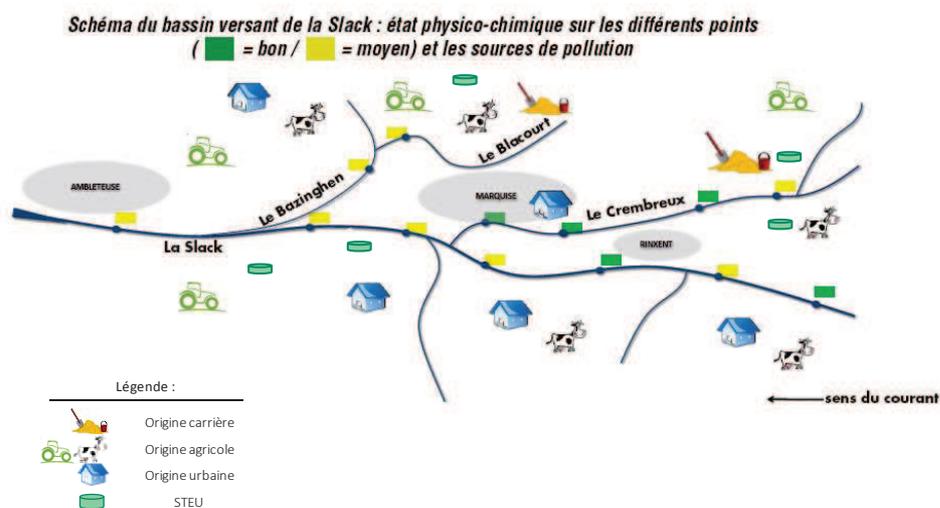
- Schéma de synthèse présentant l'origine des polluants

Schématiquement, les principaux apports de polluants sur le bassin versant peuvent être résumés ainsi :

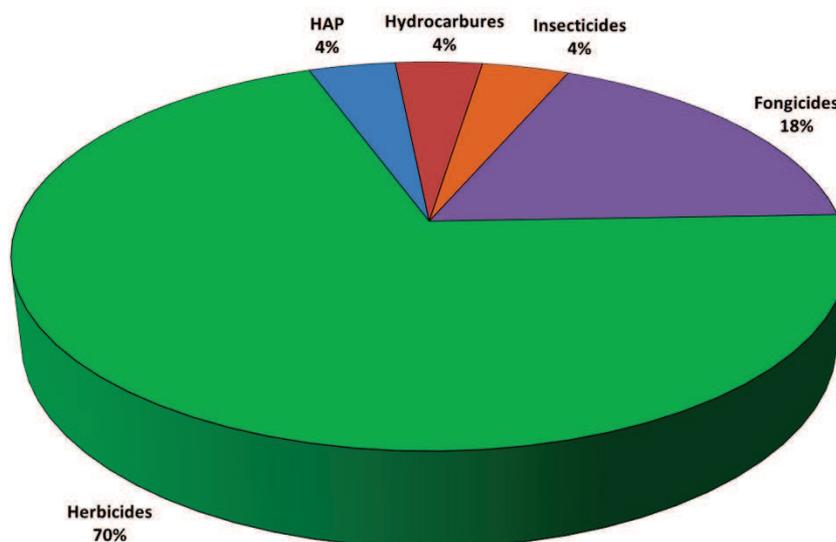
Les prélèvements ponctuels réalisés de novembre à décembre montrent la présence de nombreux phytosanitaires. Sur les 254 substances analysées seules 27 ont été quantifiées au moins une fois sur l'ensemble des 5 points suivis.

Fig.1 Occurrence par typologie des substances quantifiées.

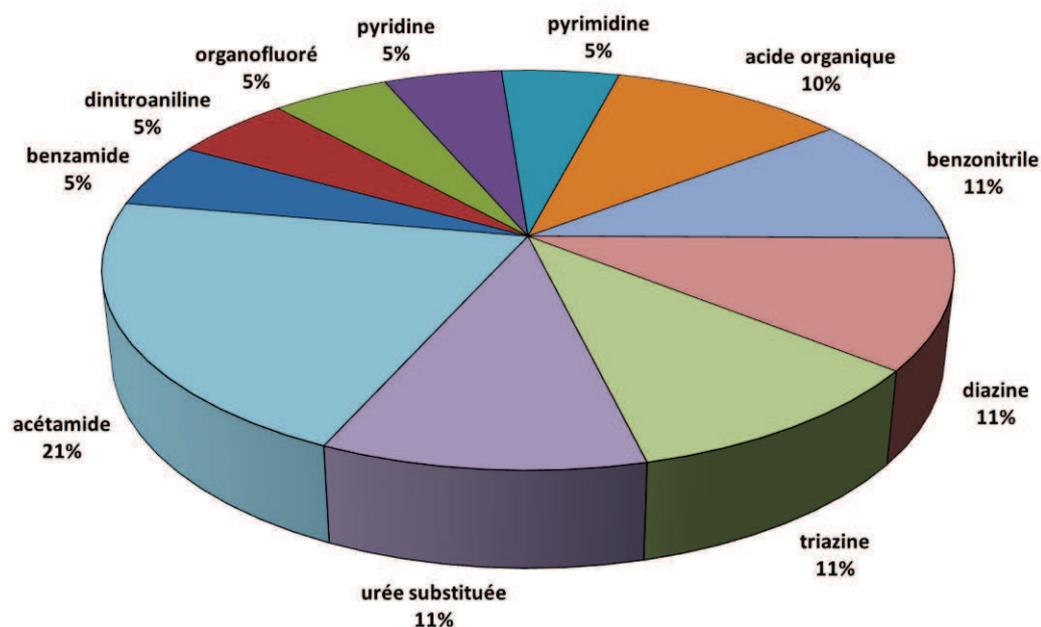
Fig.2 Occurrence par famille analytique des substances herbicides quantifiées.

- ✓ Dinitroanilines (Pendiméthaline),
- ✓ Organofluorés (Diflufenicanil),
- ✓ Pyridines (Triclopyr),
- ✓ Pyrimidines (Lénacile),
- ✓ Triazines (Atrazine, Atrazine déséthyl),
- ✓ Urées Substituées (Chlortoluron, Isoproturon).

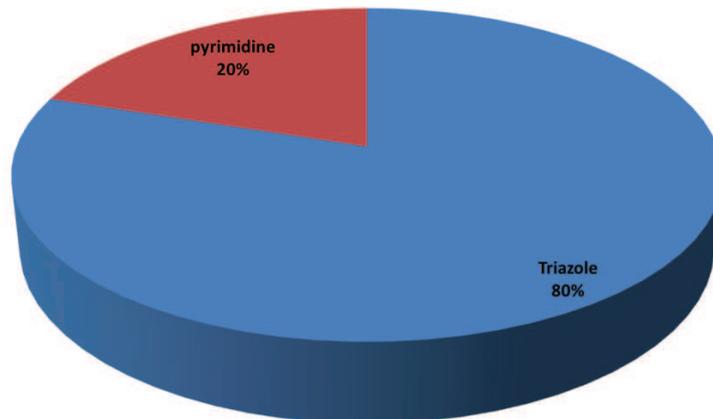
Fig.3 Occurrence par famille analytique des substances fongicides quantifiées.

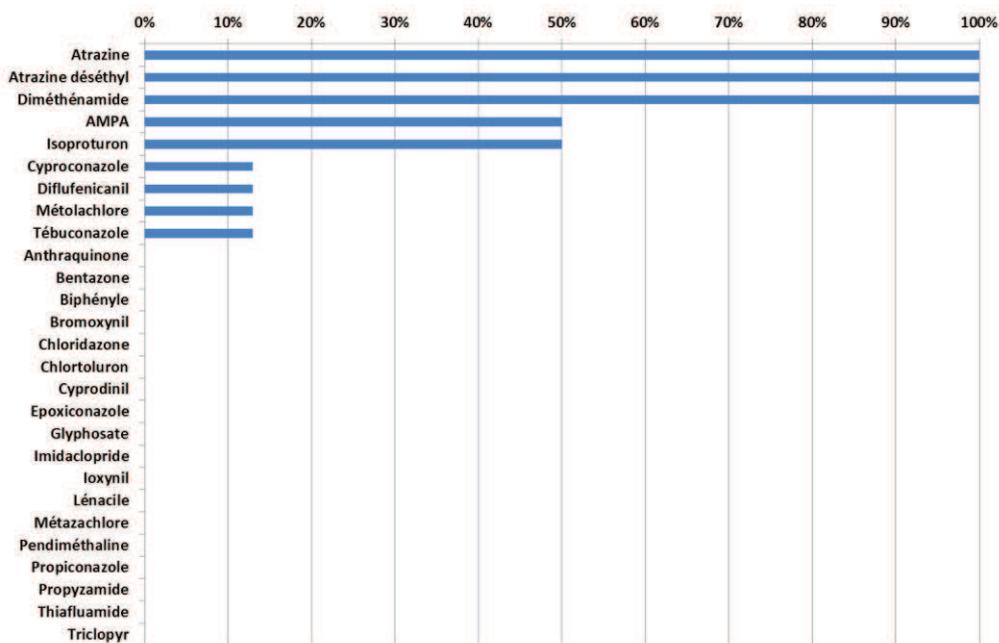
Fig.4 Occurrence dans les échantillons analysés au point PL01 000475.

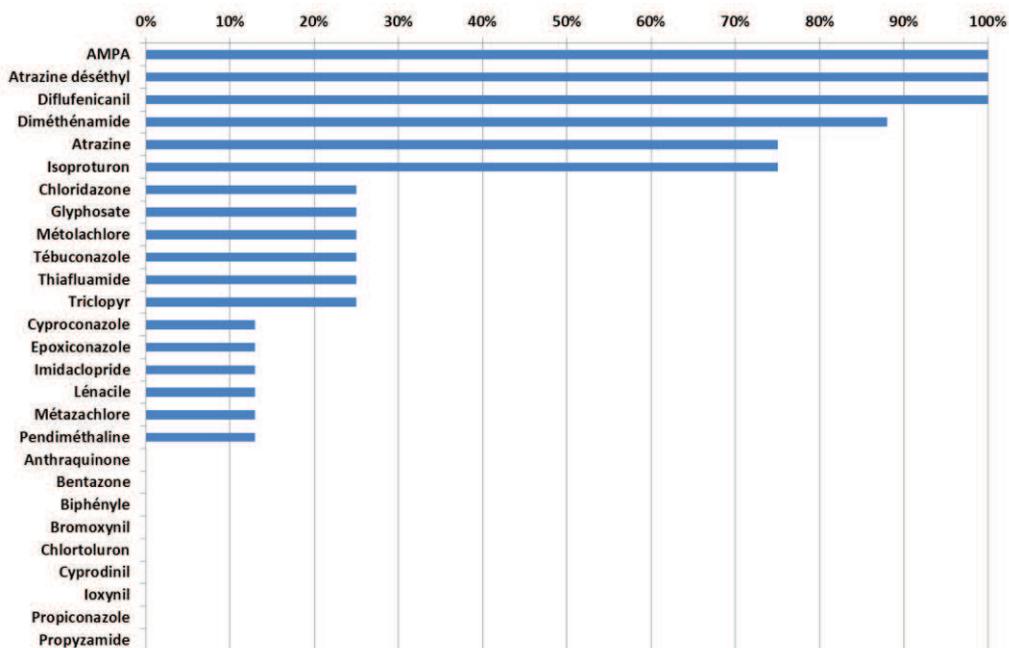
Fig.5 Occurrence dans les échantillons analysés au point PL02 000476.

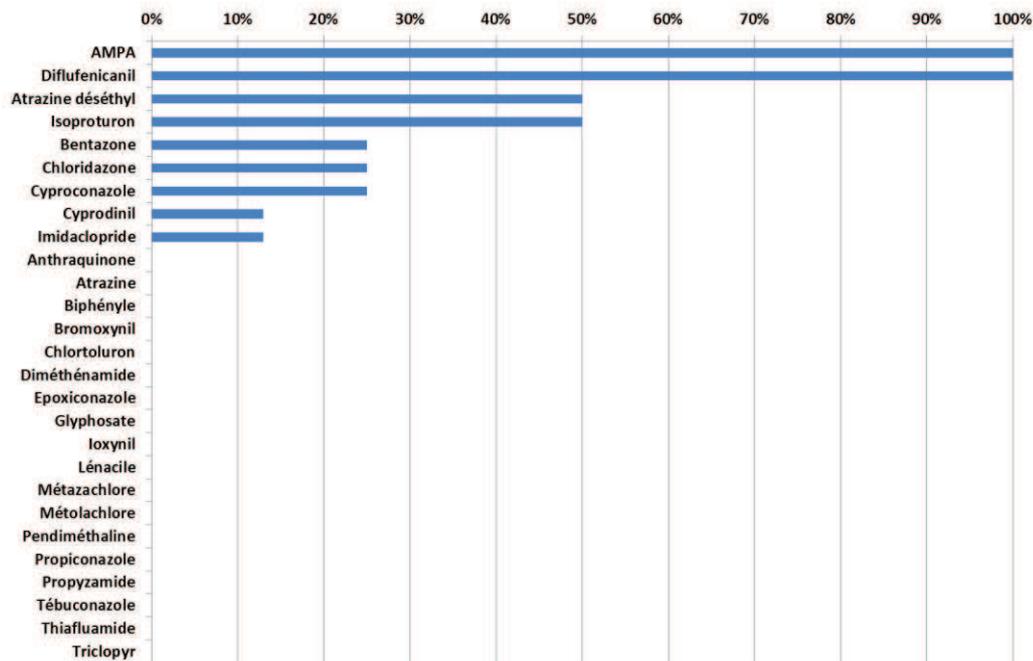
Fig.6 Occurrence dans les échantillons analysés au point PL12 000487.

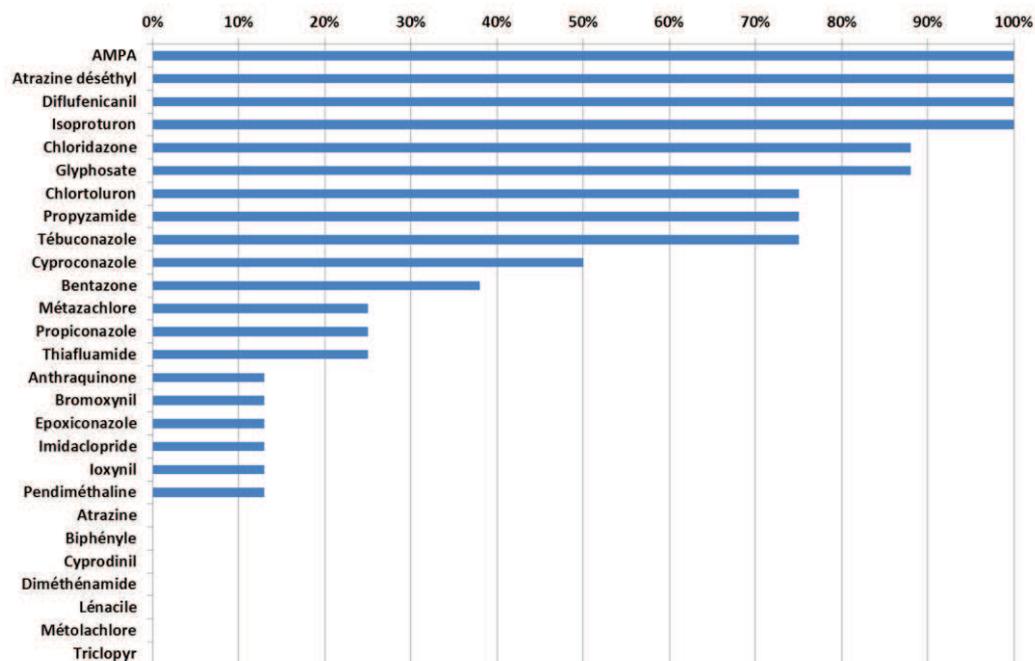
Fig.7 Occurrence dans les échantillons analysés au point PL07 090000.

- l'AMPA et le Diflufenicanil sont quantifiés sur tous les points à la fréquence de 100% du temps
- l'Atrazine déséthyl et l'Isoproturon sont quantifiés sur tous les points à la fréquence minimale de 50% du temps.

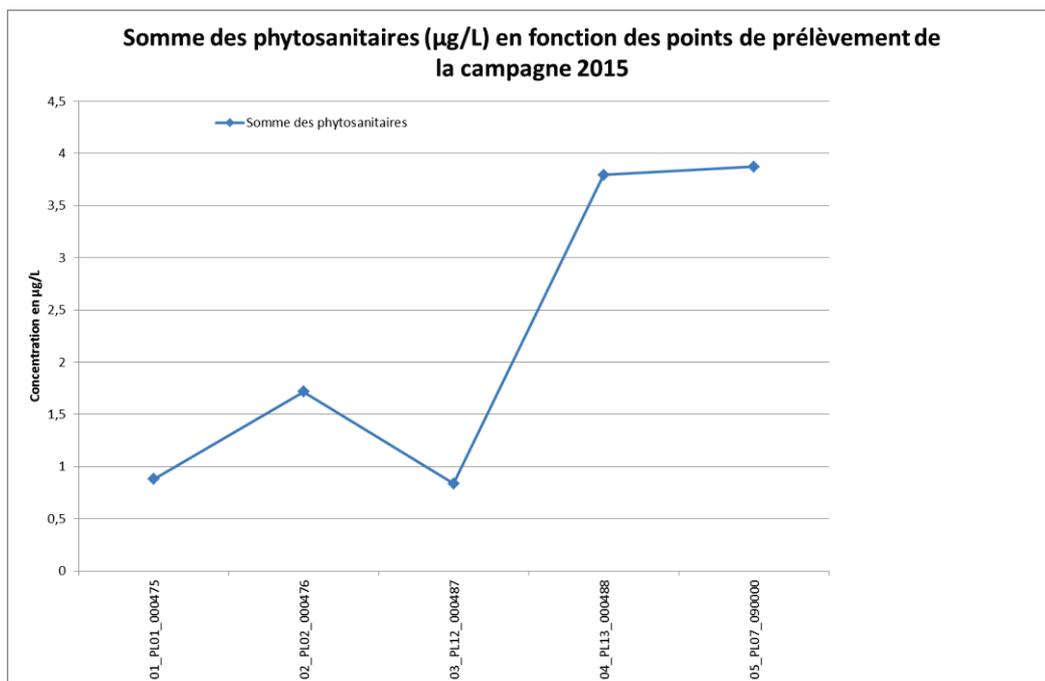
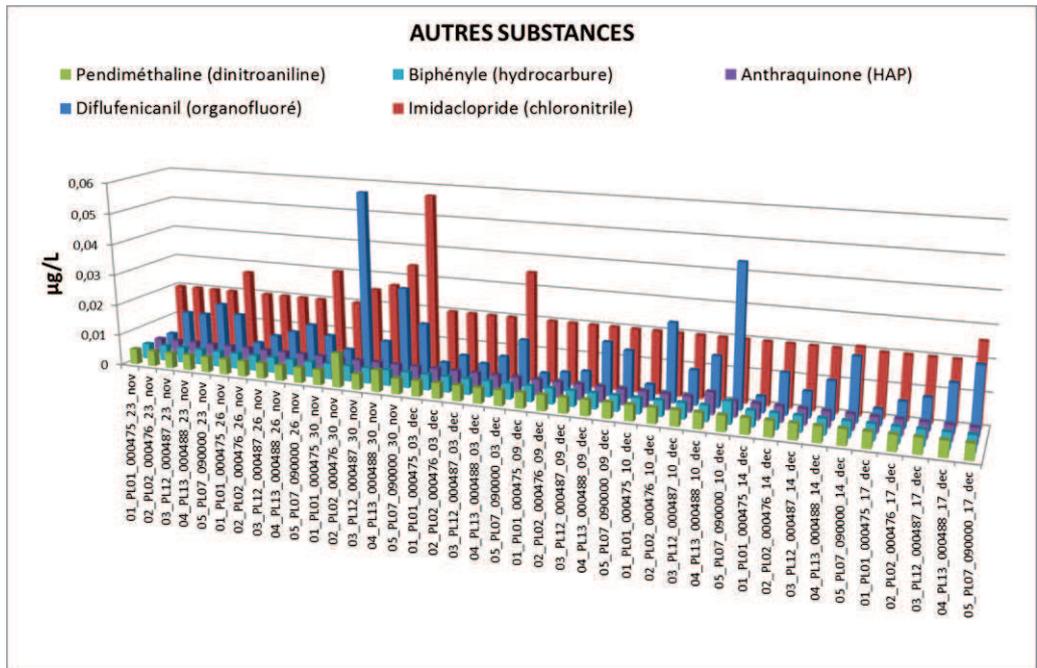
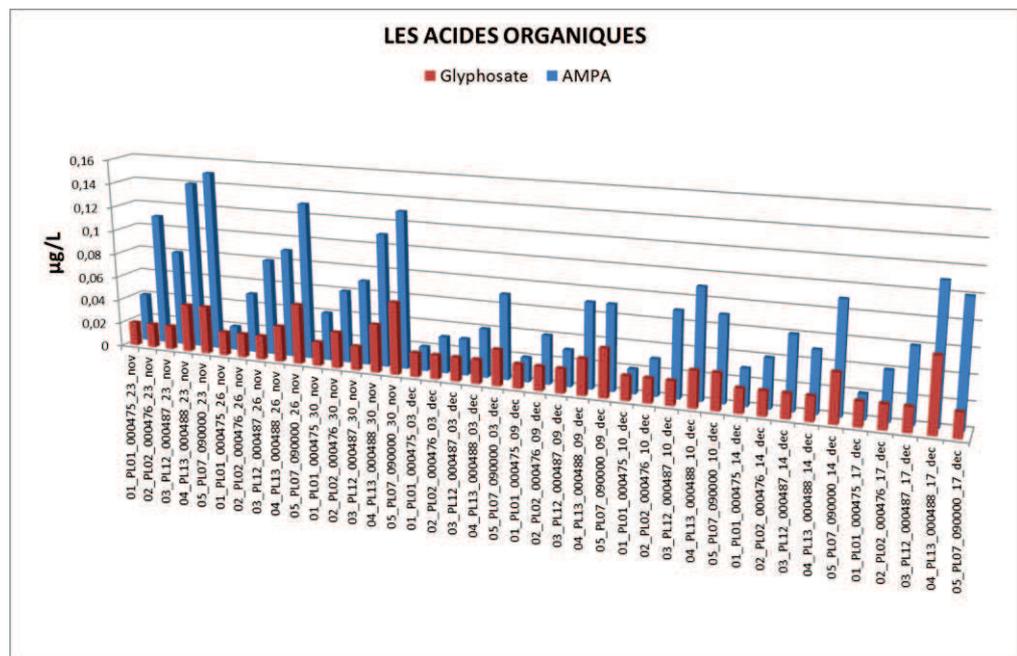
Fig.8 Concentrations cumulées des pesticides.

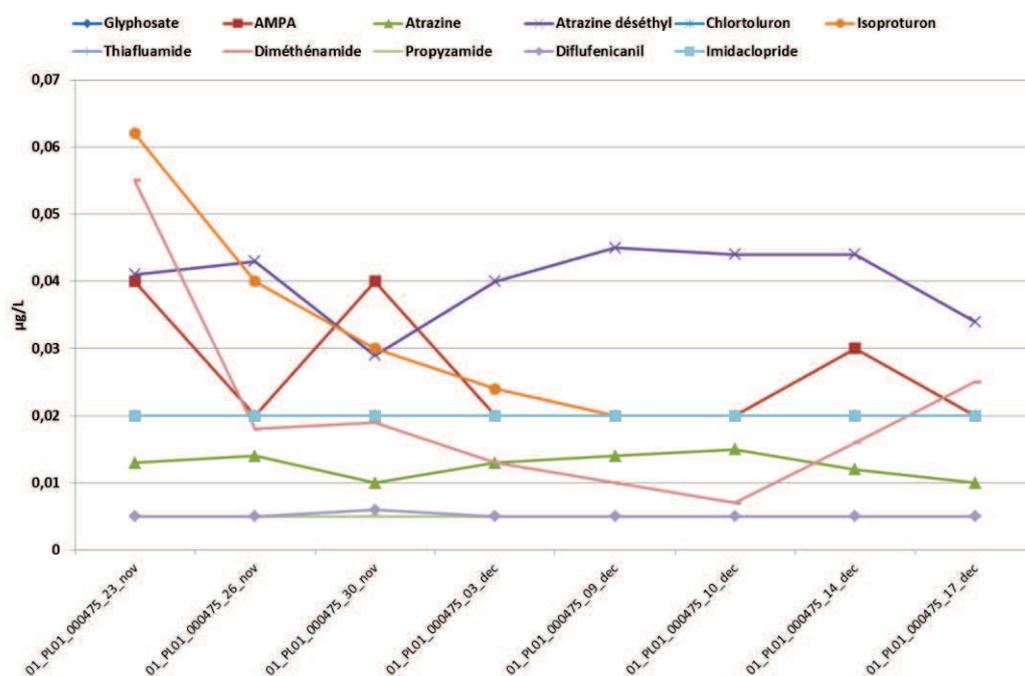
Fig.9 Concentrations au point PL01_000475.

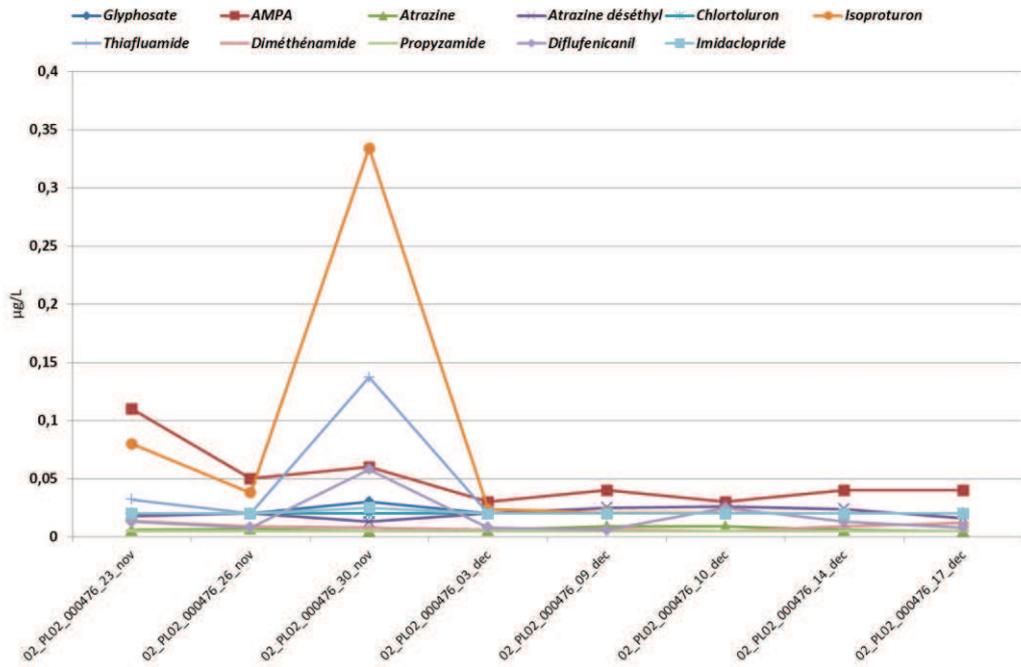
Fig.10 Concentrations au point PL02_000476.

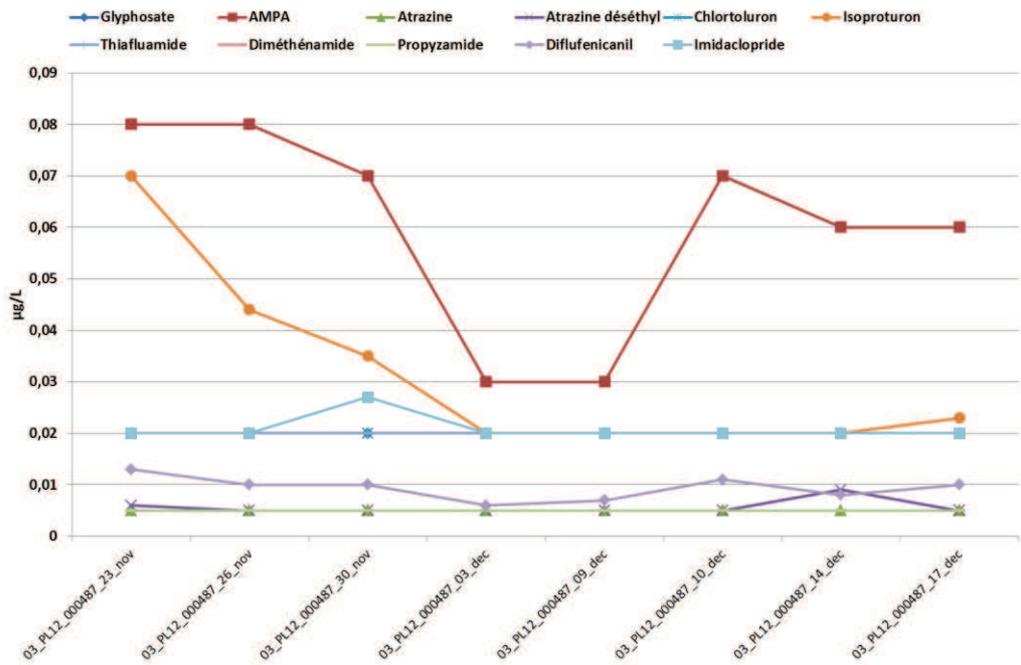
Fig.11 Concentrations au point PL12_000487.

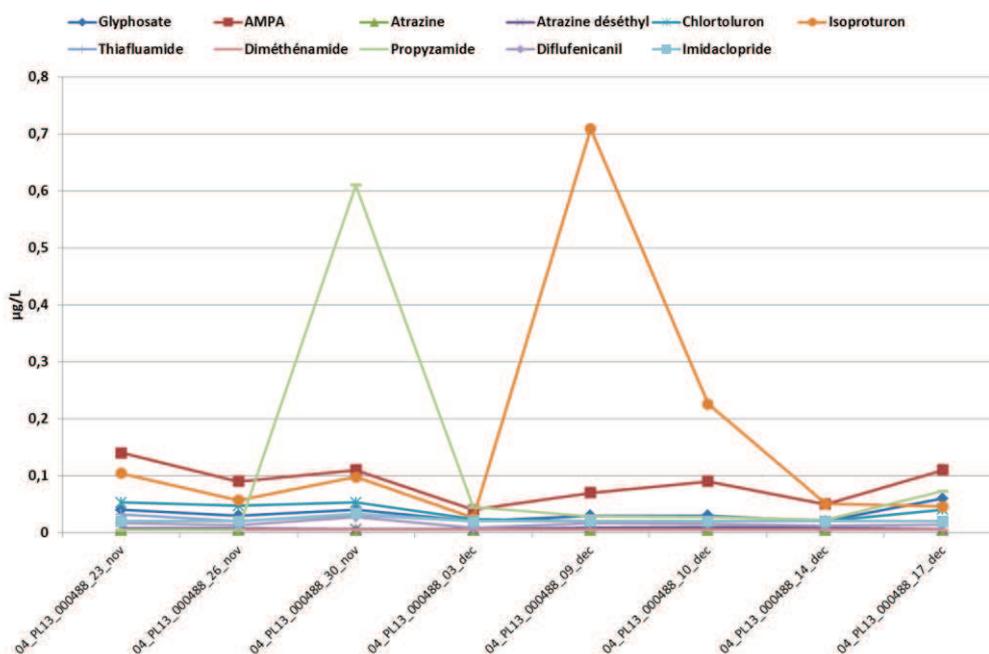
Fig.12 Concentrations au point PL13_000488.

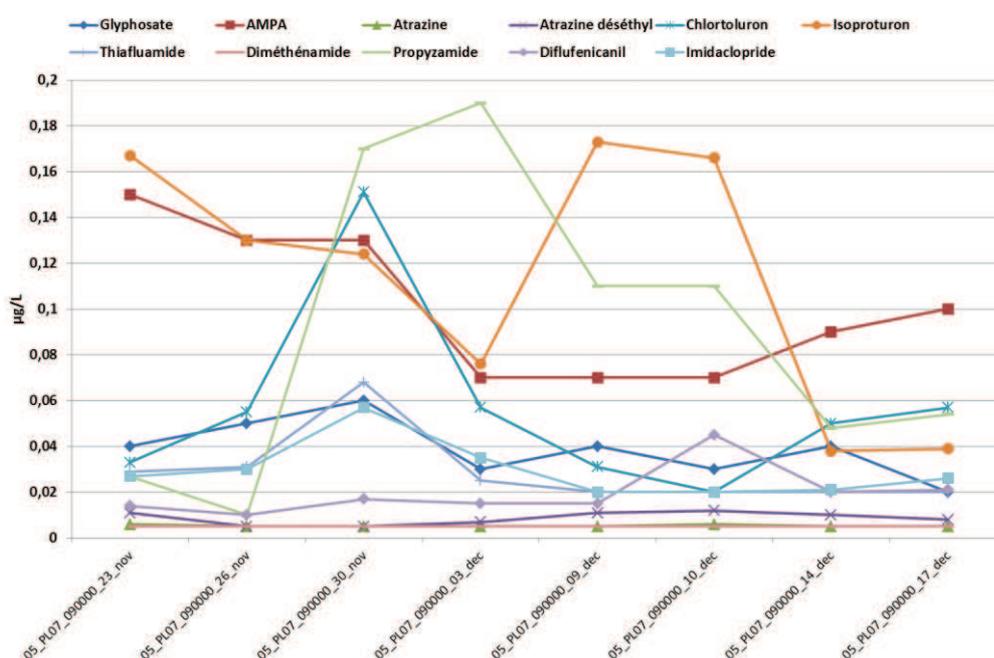
Fig.14 Concentrations au point PL07_090000.

Le point PL07_090000 est le point de surveillance situé à Ambleteuse. Ce point est intégrateur de toutes les pressions existantes en amont dont font parties les points étudiés précédemment. Nous constatons que les concentrations mesurées dépassent les 0.1 µg/l pour l'Isoproturon, l'AMPA, le Chlortoluron et le Propyzamide.
