**Maîtrise d'œuvre des travaux de rétablissement de la  
continuité écologique de la Hem**

***Moulin Leulenne (ROE 15322 et 15324)  
Commune de Tournehem-sur-la-Hem***

Complément d'information au  
Dossier d'Autorisation Loi sur l'Eau

A13-7 – Juin 2016

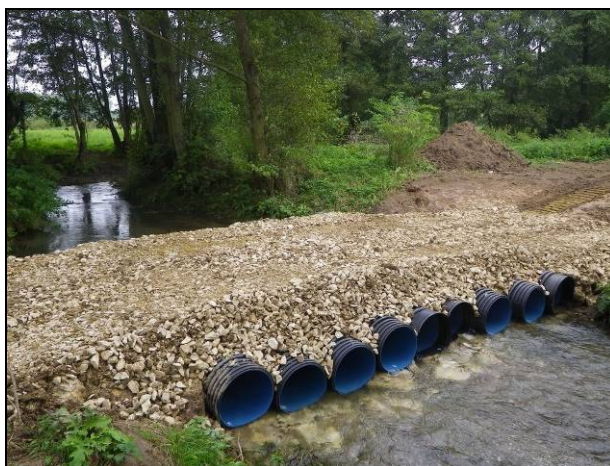
L'accès à la rive gauche sera assuré par un ouvrage provisoire le temps des travaux. Des buses seront mises en place pour permettre le franchissement des engins au niveau du bief amont à proximité de l'ouvrage du bras gauche.

*Illustration d'un ouvrage provisoire de franchissement de cours d'eau*
